Распространенные причины поломок лазерных косметологических аппаратов.

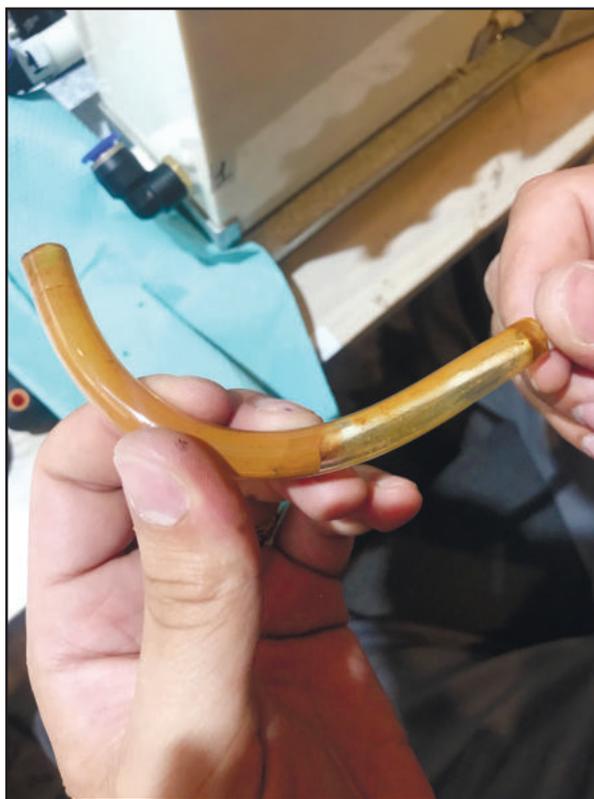
Фото. 1.1. Осаждение кальциевых отложений в патрубке системы охлаждения. Ватной палочкой очищена часть патрубка для демонстрации величины засорения.

Залив воды с иными характеристиками приводит к выпадению осадка и засорению систем охлаждения. Особенно чувствительны к качеству воды диодные лазеры с микроканальным охлаждением диодной сборки.

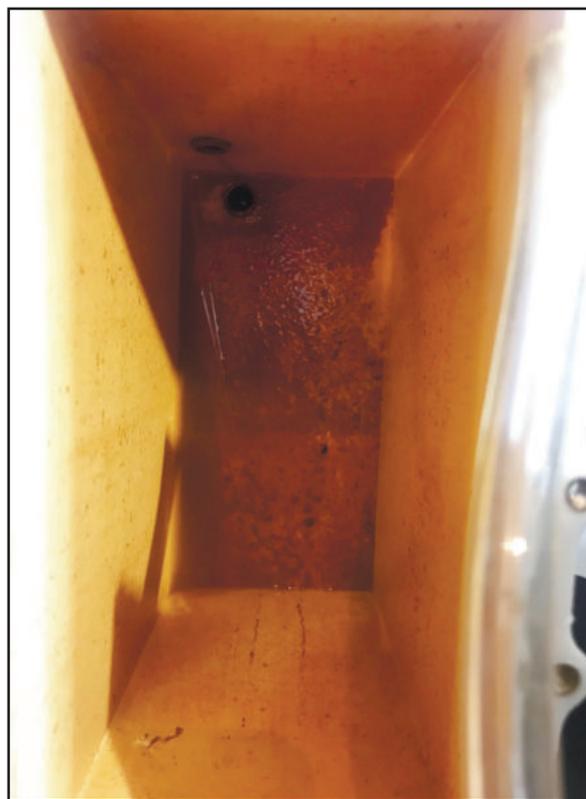
Фото. 1.2. Отложения осадка в баке для воды лазерного аппарата.

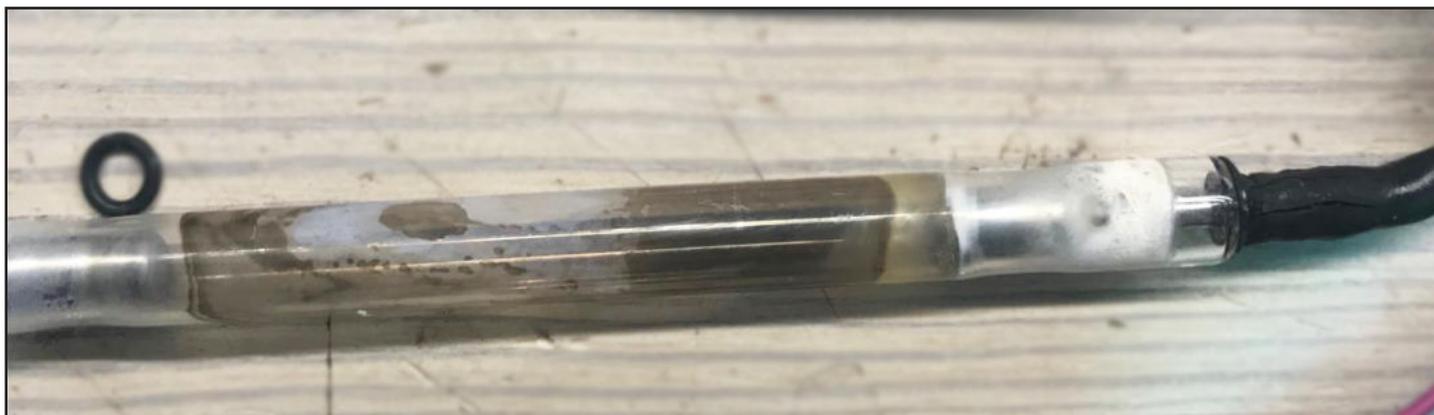
Перегрев элементов генерации лазерного излучения может приводить к разрушению стержней из иттрий-алюминиевого граната в неодимовых лазерах или перегоранию диодов в сборках диодных лазеров.

Фото. 2.1. Отложение кристаллического осадка из некачественной воды на лампе, что привело к постепенному выходу лампы из строя.

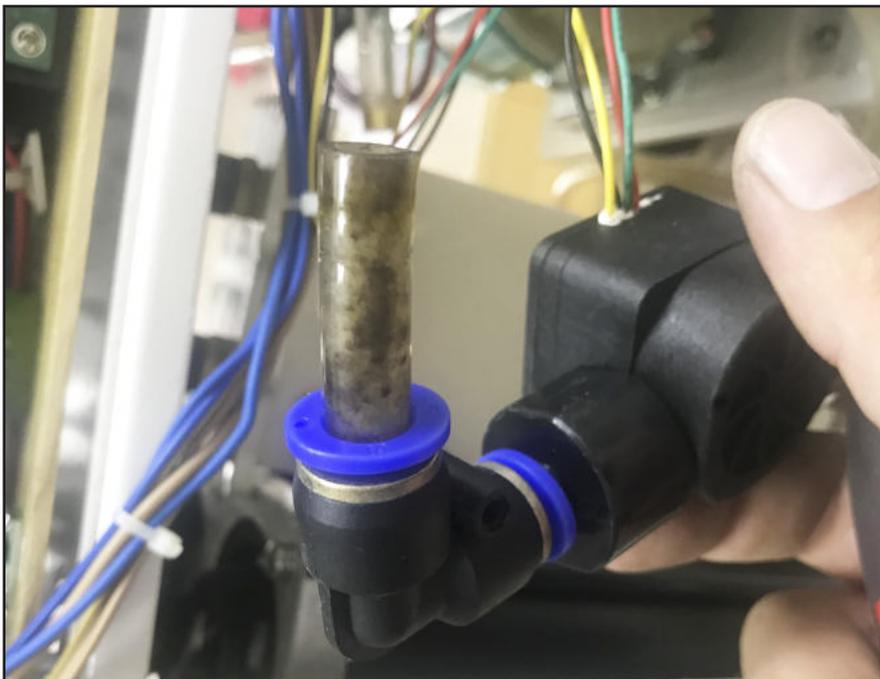
Владельцами не учитывается техническая особенность систем охлаждения аппаратов – они не герметичны. Сквозь технические отверстия аппарата в воду, которая содержится в баке, проникают пыль и бактерии, пусть и в очень незначительных количествах. И с течением времени в баке охлаждения и водоводных каналах может начаться размножение микрофлоры, что в дальнейшем приводит к засорению системы охлаждения.

Фото. 3.1. Бактериальные засорения в патрубках аппарата, который был законсервирован с нарушением – не была слита вода.

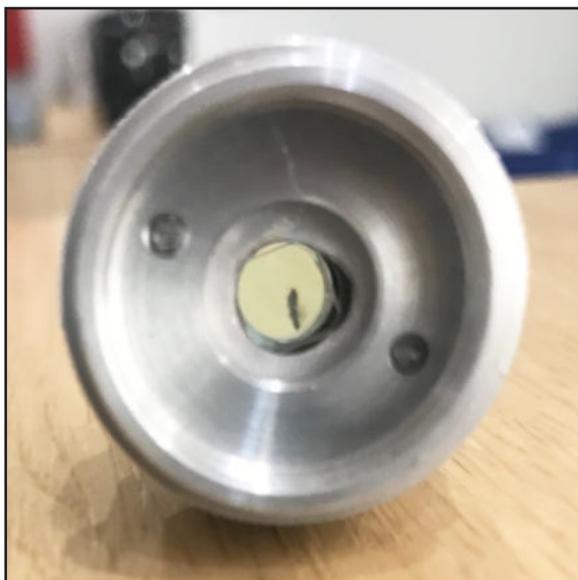
Фото. 4.1. Прогорание насадки (темное пятно на стекле) из-за попадания загрязнителя на поверхность и несвоевременного очищения поверхности.

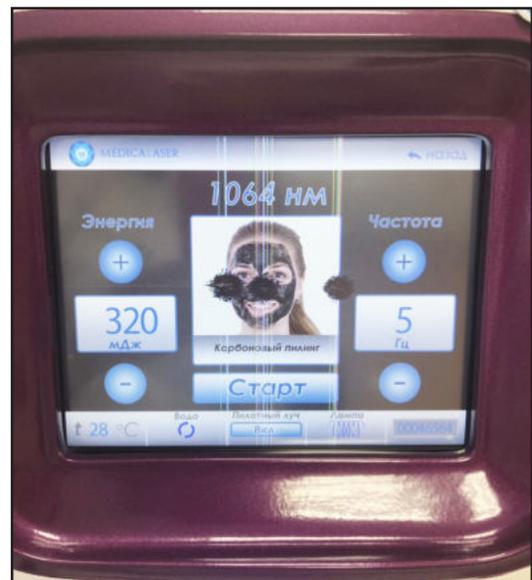
Фото. 4.2. Повреждения дисплея из-за попадания на дисплей лазерного луча – три темных пятна.

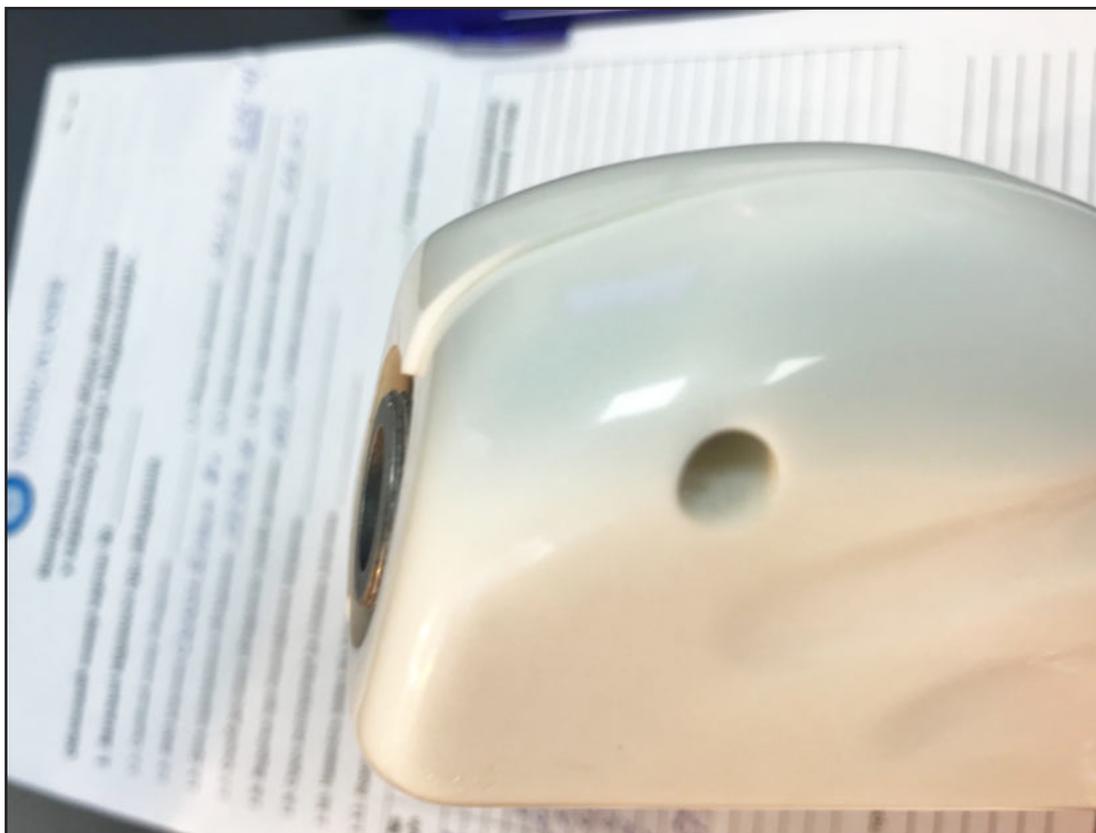
В манипулах лазерных аппаратов находятся наиболее чувствительные к ударам компоненты – элементы системы генерации лазерного излучения и элементы оптической системы. Любое падение манипулы приводит к резкому воздействию на эти элементы, что может стать причиной выхода этих элементов из строя, появлению в них сколов или полному разрушению.

Фото. 5.1. Сдвиг половин корпуса манипулы в результате падения.

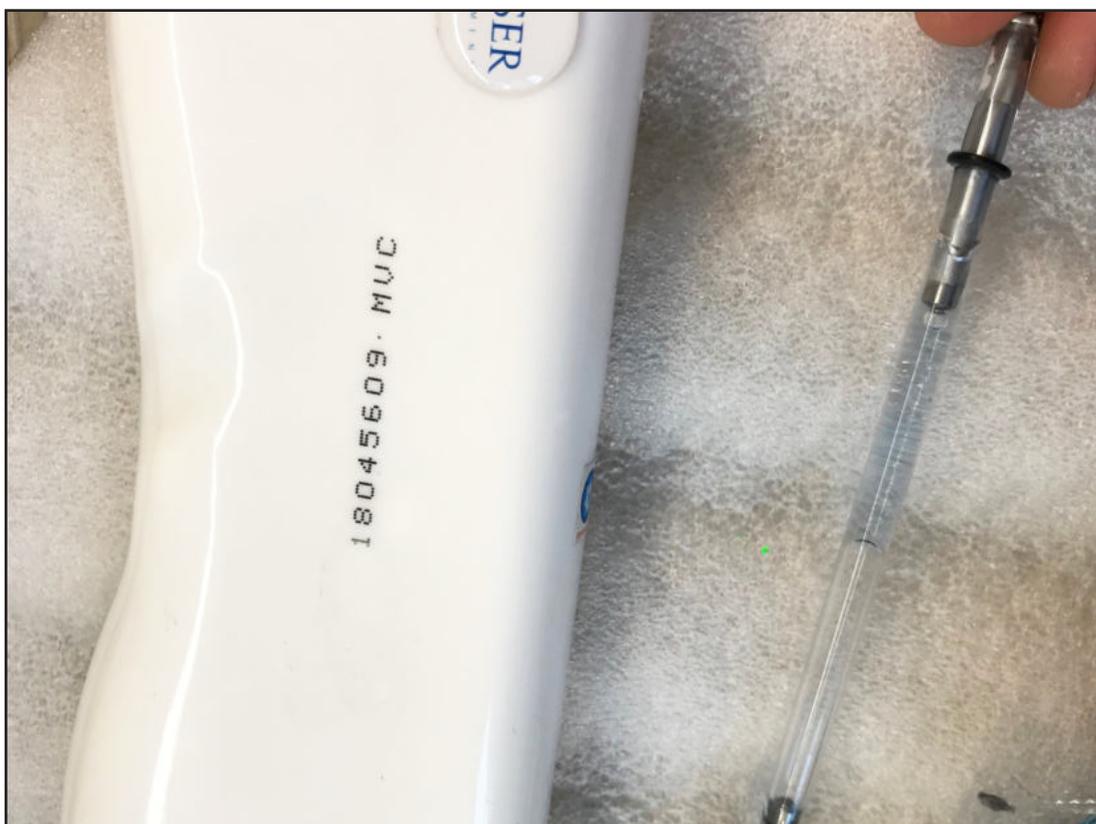
Фото. 5.2. Повреждение лампы в результате падения манипулы – в районе верхнего контакта виден разлом стеклянной оболочки.

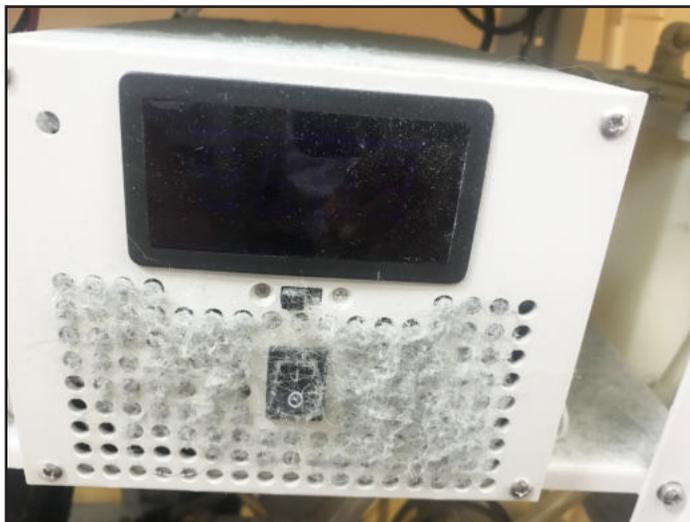
Системы охлаждения лазерных аппаратов имеют достаточно мощные кулеры, которые продувают воздух сквозь пластины радиаторов. Пластины радиаторов установлены на близком расстоянии друг от друга. И если аппарат установить в месте, где концентрируется пыль, или не проводить своевременно уборку пространства за аппаратом, или установить настольную модель лазера на пол, то мощный поток воздуха от кулера втягивает эту пыль в аппарат и она оседает на пластинах радиатора. Осевшая пыль начинает действовать как препятствие на пути воздушного потока и теплоизолятор. Теплообмен в системе охлаждения ухудшается, аппарат начинает перегреваться. Кроме того, в некоторых аппаратах отверстия вентиляционной системы могут забиваться более крупным мусором.

Фото. 6.1. Перекрытие отверстий вентиляционной системы крупным мусором.

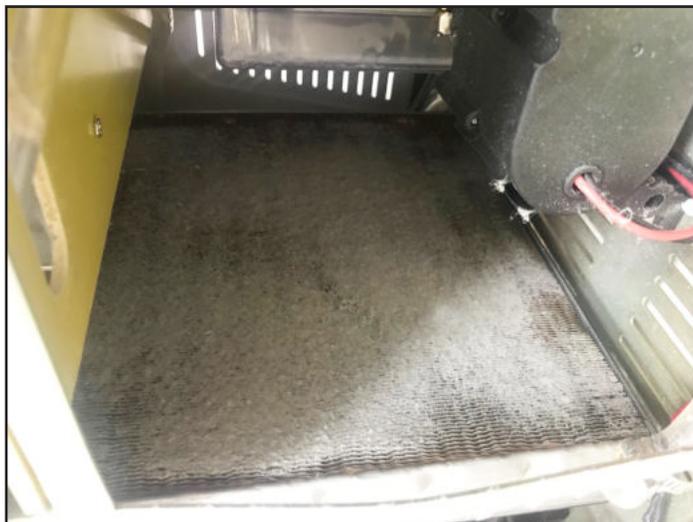
Фото. 6.2. Радиатор системы охлаждения, покрытый плотным слоем пыли.

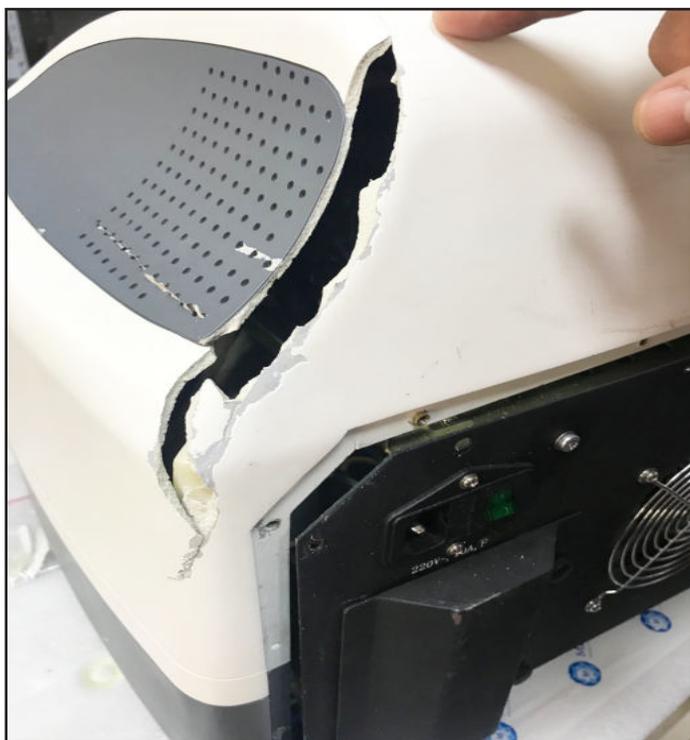
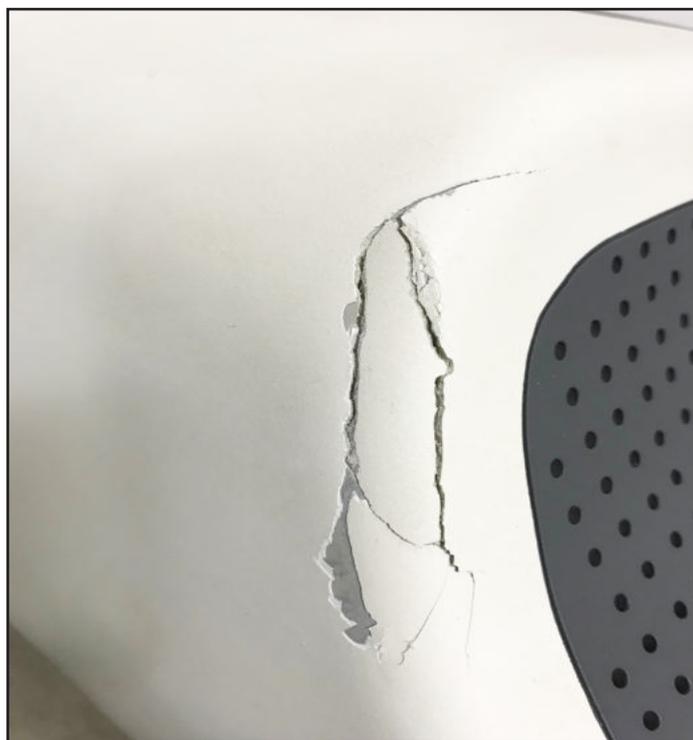
Фото. 7.1. Разрушение правой стороны верхней крышки аппарата.

Фото. 7.2. Повреждения левой стороны верхней крышки аппарата.

Например, на фото. 7.1. и 7.2. показаны последствия падения основного блока аппарата D-Las 40. Аппарат достаточно тяжелый и упал прямо на верхнюю крышку – корпус разрушился в нескольких местах. Но все внутренние компоненты, включая дисплей управления, остались полностью работоспособными и ремонт свелся только к реставрации верхней крышки по желанию владельца, хотя можно было произвести и полную замену крышки.
