3.9. Работа оборудования в запыленных помещениях, что привело к попаданию в корпус оборудования или внутрь его частей чрезмерного количества пыли.

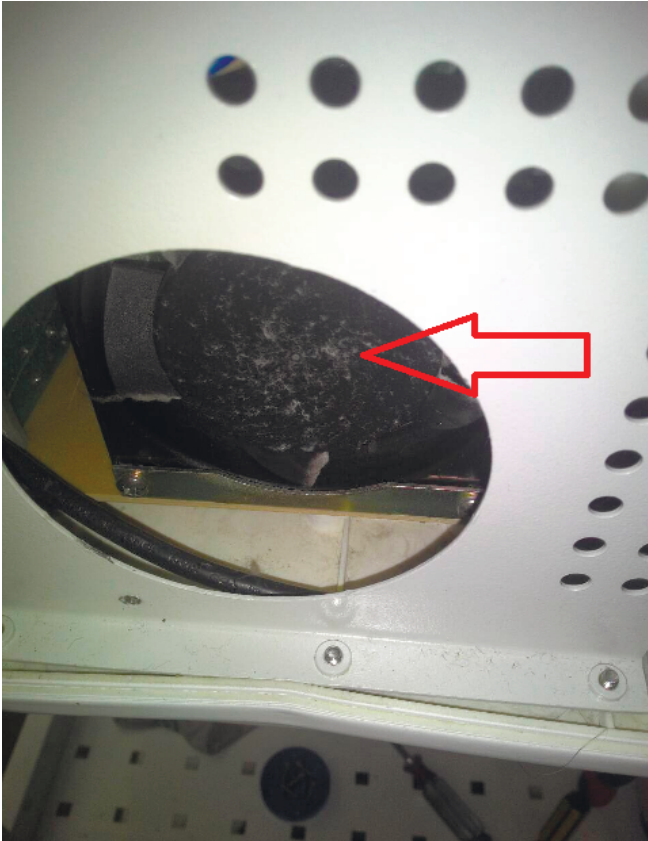
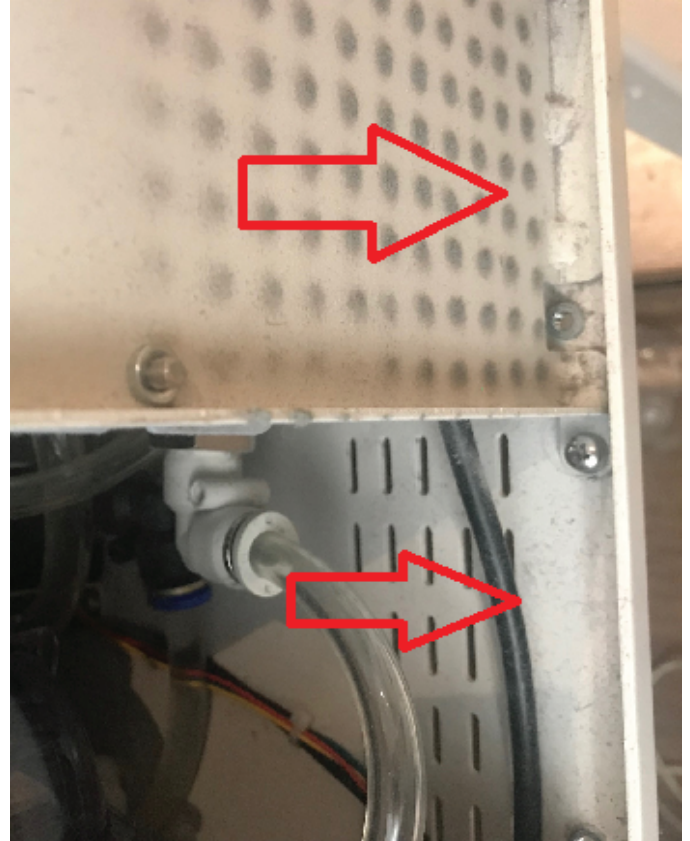
Пример 3.9.1.

Большое запыление внутреннего пространства аппарата M40E+. Оборудование стояло в помещении с повышенным уровнем пыли. Попадание чрезмерного количества пыли привело к загрязнению систем водяного и воздушного охлаждения и, как следствие, к дальнейшему перегреву ламп и выходу аппарата из строя. Срок эксплуатации - 1,5 года.

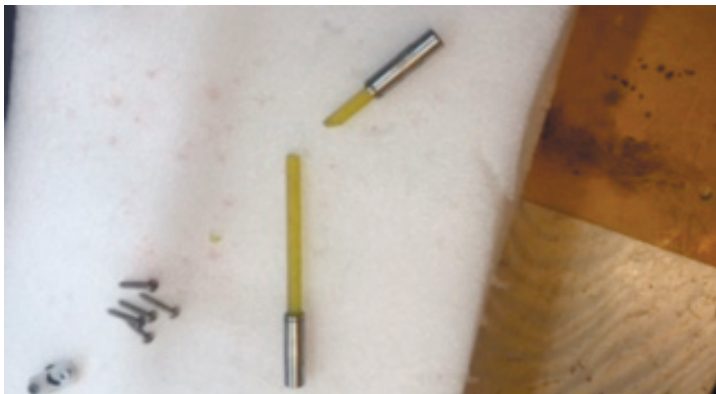
Пример 3.9.2.

Результат попадания пыли на неодимовый элемент. Произошло пригорание пыли, затем появилась трещина и стержень разломился. Аппарат MV-9. Срок эксплуатации - 4 года.

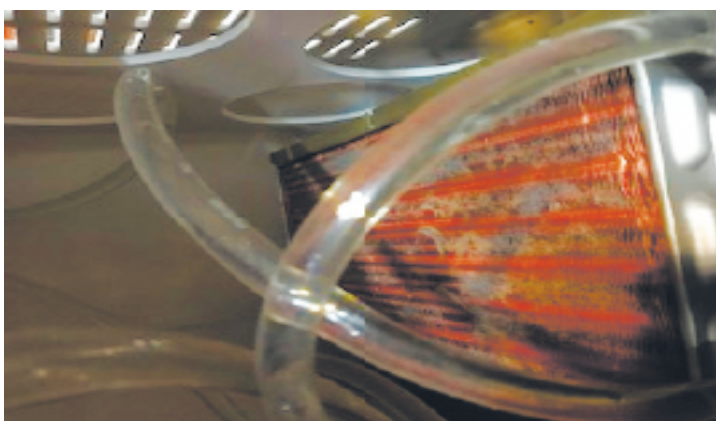
Пример 3.9.3.

Избыточное количество пыли на радиаторе аппарата Happy-light Duet. Избыточное накопление пыли приводит к постоянному перегреву аппарата. Срок эксплуатации - 1 год.

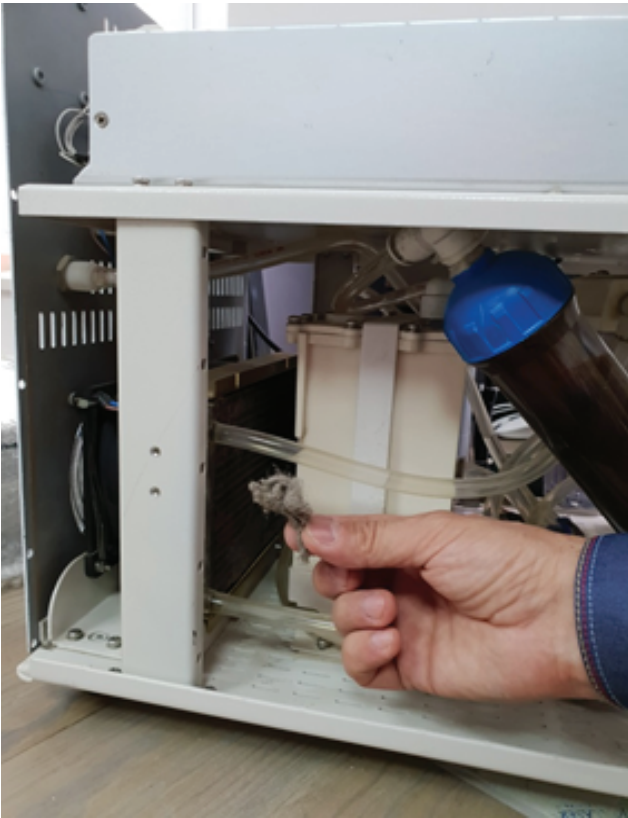
Пример 3.9.4.

Пример чрезмерного количества пыли на радиаторе аппарата. Аппарат имеет корпус для настольного размещения, но устанавливался на полу. Пыль покрыла радиатор, мешая потоку воздуха.

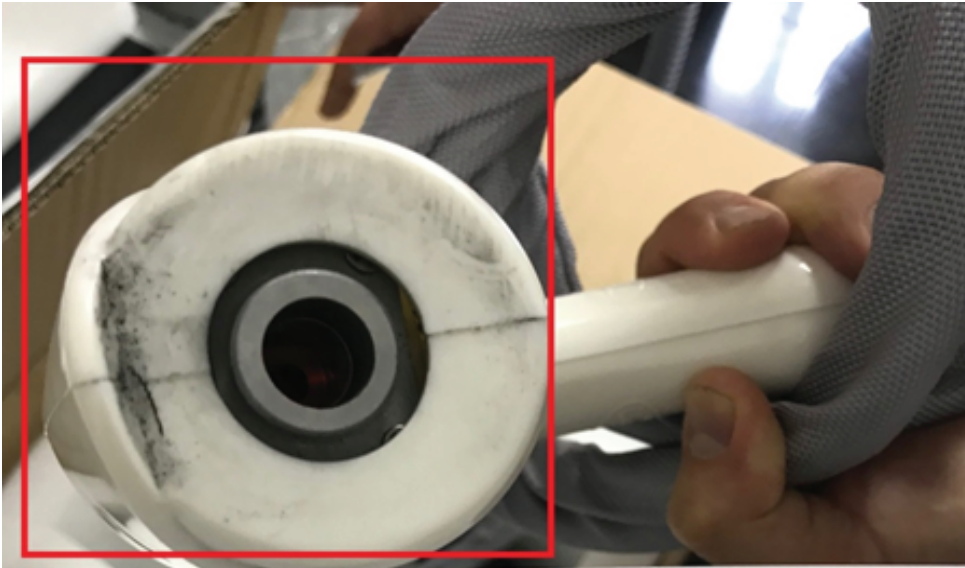
Пример 3.9.5.

Загрязнение манипулы неодимового лазера карбоновым гелем в результате нарушения технологии проведения процедур.
